**A27 Ring Utrecht -
Interpretatie
geohydrologische proeven**

Pomp-, stop- en retourproeven

11202343-007

Opdrachtgever	Project	Kenmerk	Pagina's
Rijkswaterstaat Grote Projecten en Onderhoud Gebouw Westraven, UTRECHT	11202343-007	11202343-007-BGS-0002	92

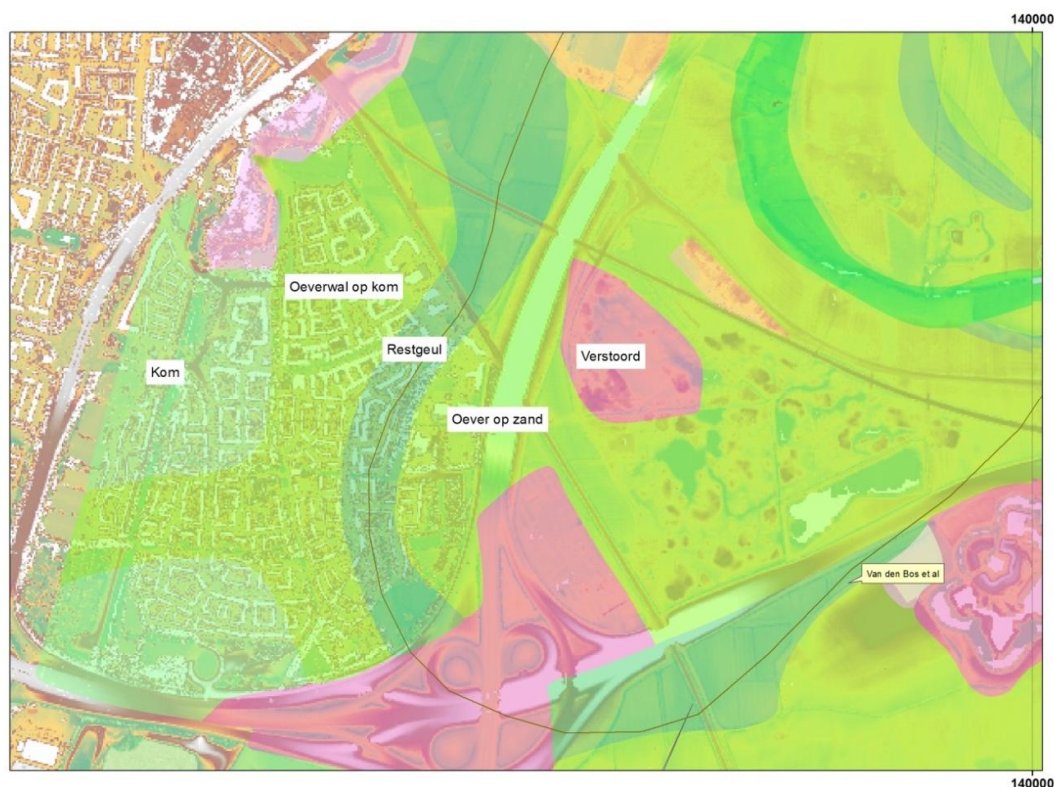
Figuur 4.3 Overzicht van herkenbare landschapseenheden inclusief de Wulverbroek restgeul volgens de geomorfologische kaart van Alterra en [Van den Bos 2014]

Door het onderzoeksgebied kruist de opgevulde restgeul van de Oudwulverbroek in Noord-Zuid-richting (zie figuur 4.3). Aan weerszijden van deze restgeul liggen oeverwallen, waarbij de oeverwal ten westen van de restgeul voornamelijk op komafzettingen zal liggen en de oeverwal ten oosten van de restgeul op het zandlichaam van de rivier zelf. Verder richting het westen liggen de komafzettingen direct aan het maaiveld. In verschillende onderzoeken van de Universiteit Utrecht [Stouthamer et al., 2015] is de Oudwulverbroek restgeul onderzocht. De restgeul wordt beschreven als 30 tot 130 m breed en 2 tot 7 m diep. De opvulling van de restgeul bestaat uit klei, gyttja en lokaal mogelijk ook veen. De oeverwalafzettingen bestaan vooral uit (zandige) klei en de komafzettingen uit klei met aan de basis regelmatig een basisveenlaag. Lokaal is veel verstoring door menselijk activiteiten opgetreden, met resterende zandige ophogingen, bijvoorbeeld voor oude depots bij aanleg van de A27, en vergravingen. Op de driehoek “Tussen de rails” zijn slibdepots voor het waterschap en bouwplaatsen voor spoorwerkzaamheden aanwezig geweest.

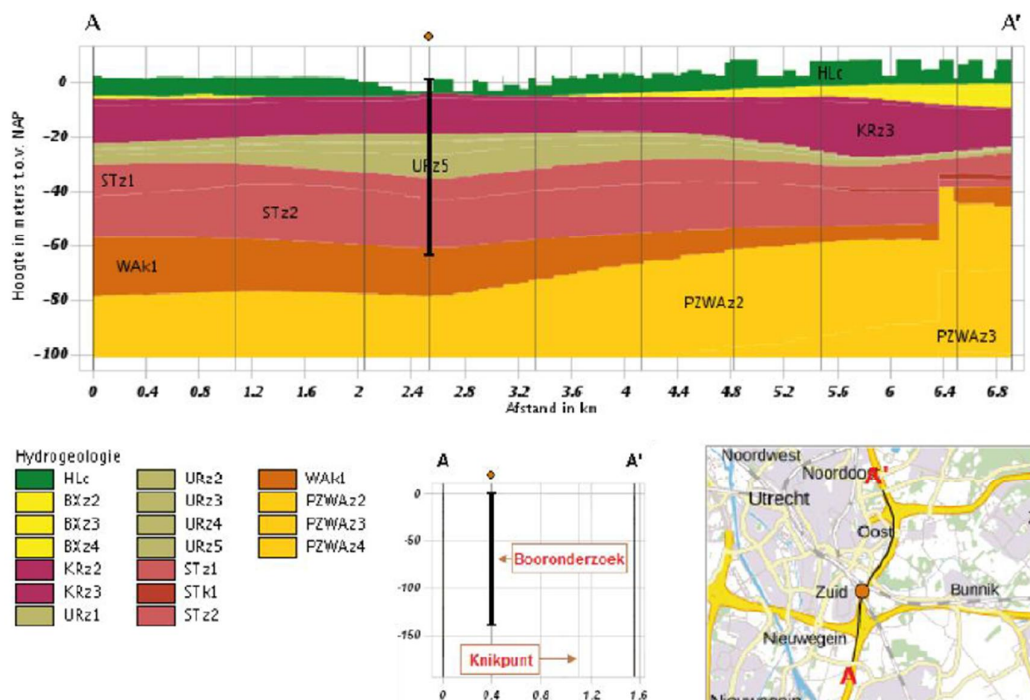
Figuur 4.6 Doorsnede uit REGIS II met formaties en lithologie evenwijdig aan de A27 (DINOLoket, TNO). De aangegeven boring in het profiel is in de jaren rond 1970 gemaakt voor de aanleg van de verdiepte ligging A27. De andere lijnen zijn knikpunten in het ondergrondprofiel

In het TNO-rapport [TNO 2017] betreffende het voorkomen van Waalre klei is de diepere bodemopbouw beschreven, zoals weergegeven in Figuur 4.6.

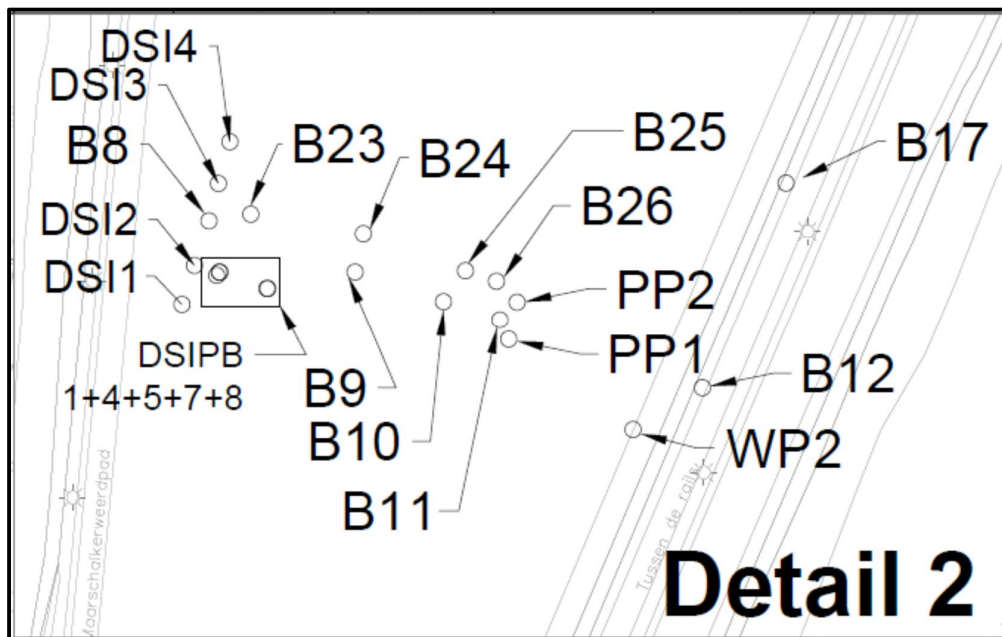
Figuur 5.2 Locatie van DSI-streng 2 en meetpunten DSI-PB1/4/5/7/8 achter de zuivering [HvT 2018B]

Om de ontwikkeling van de grondwaterstanden bij de 2 DSI-infiltratiestrengen (streng 1 op het retourveld en streng 2 achter de zuivering) te meten, zijn bij elke streng 5 extra peilbuizen (aangegeven met afkorting DSIPB) geplaatst ten opzichte van de reeds aanwezige peilbuizen (aangegeven met een B-nummer).

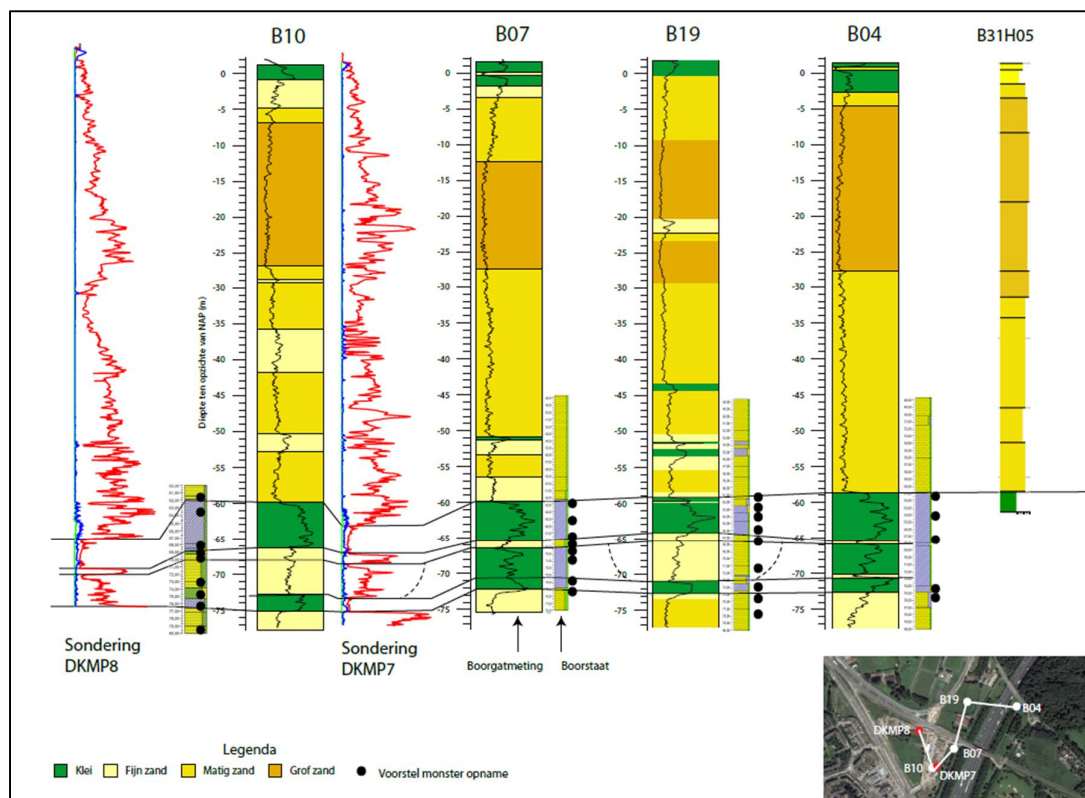
Figuur 6.1 Profiel van de bodemopbouw met uitgevoerde diepe boringen voor peilbuizen onder de Waalre klei

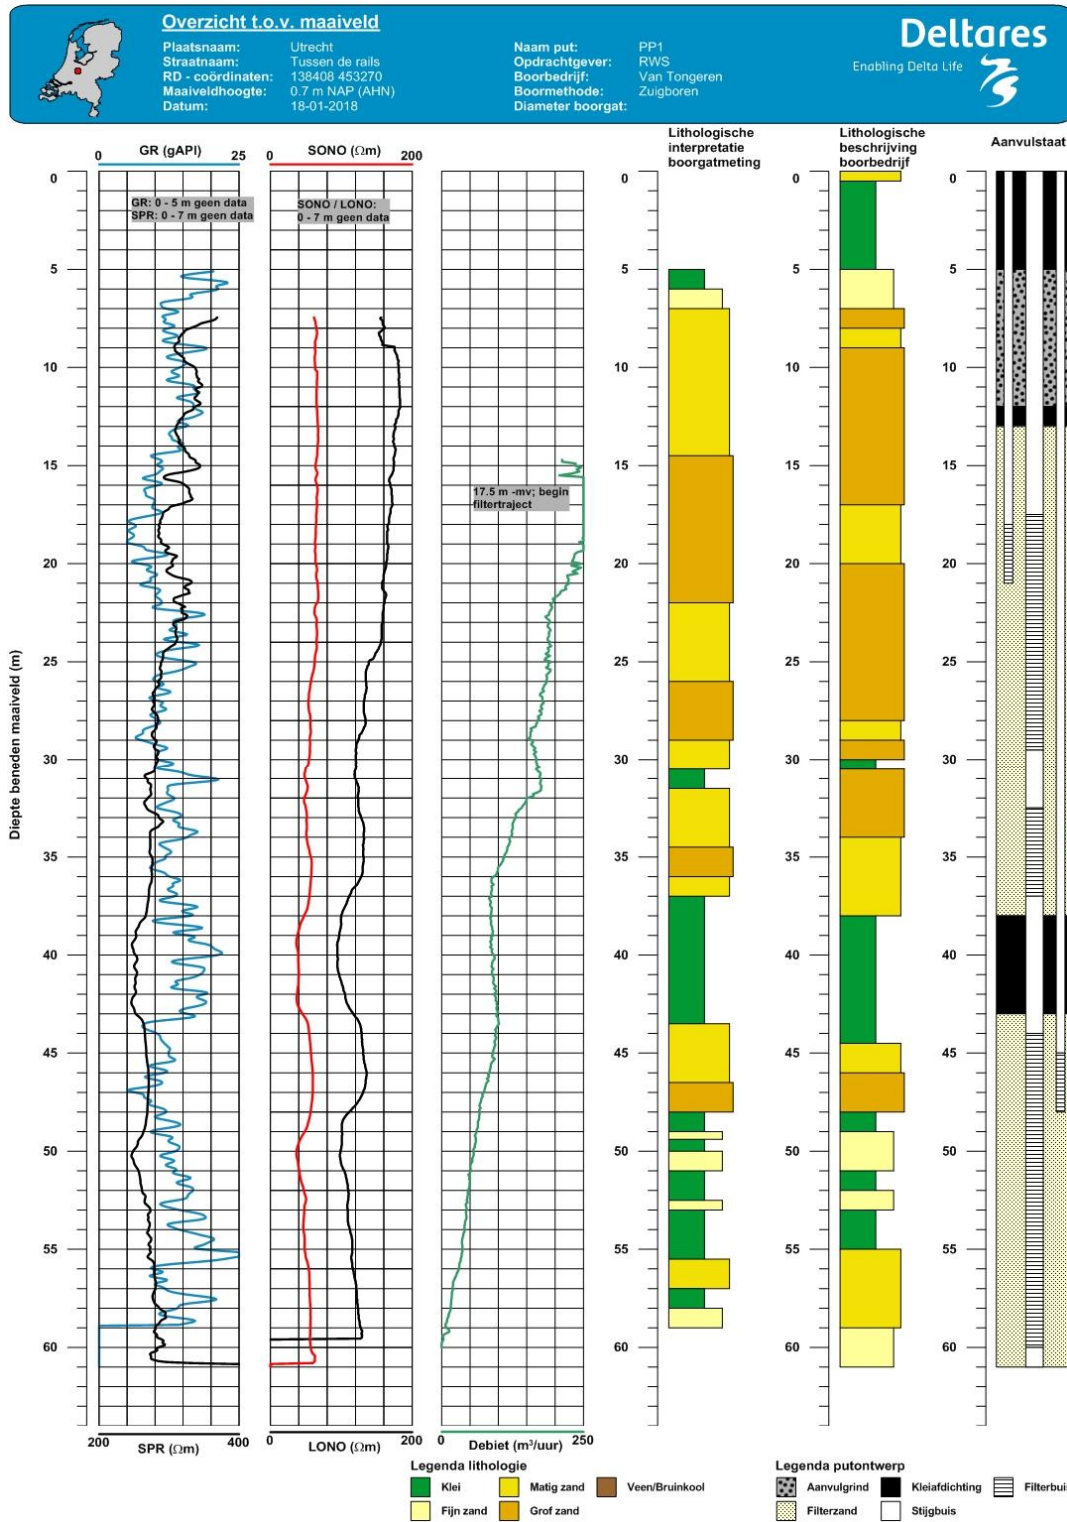
Figuur 6.3 Boorgatmetingen in PP1, inclusief de Flowmetingen van maart (door Q-Flow bij een onttrekking tijdens de meting van 250 m³ per uur) [Deltares 2018B]

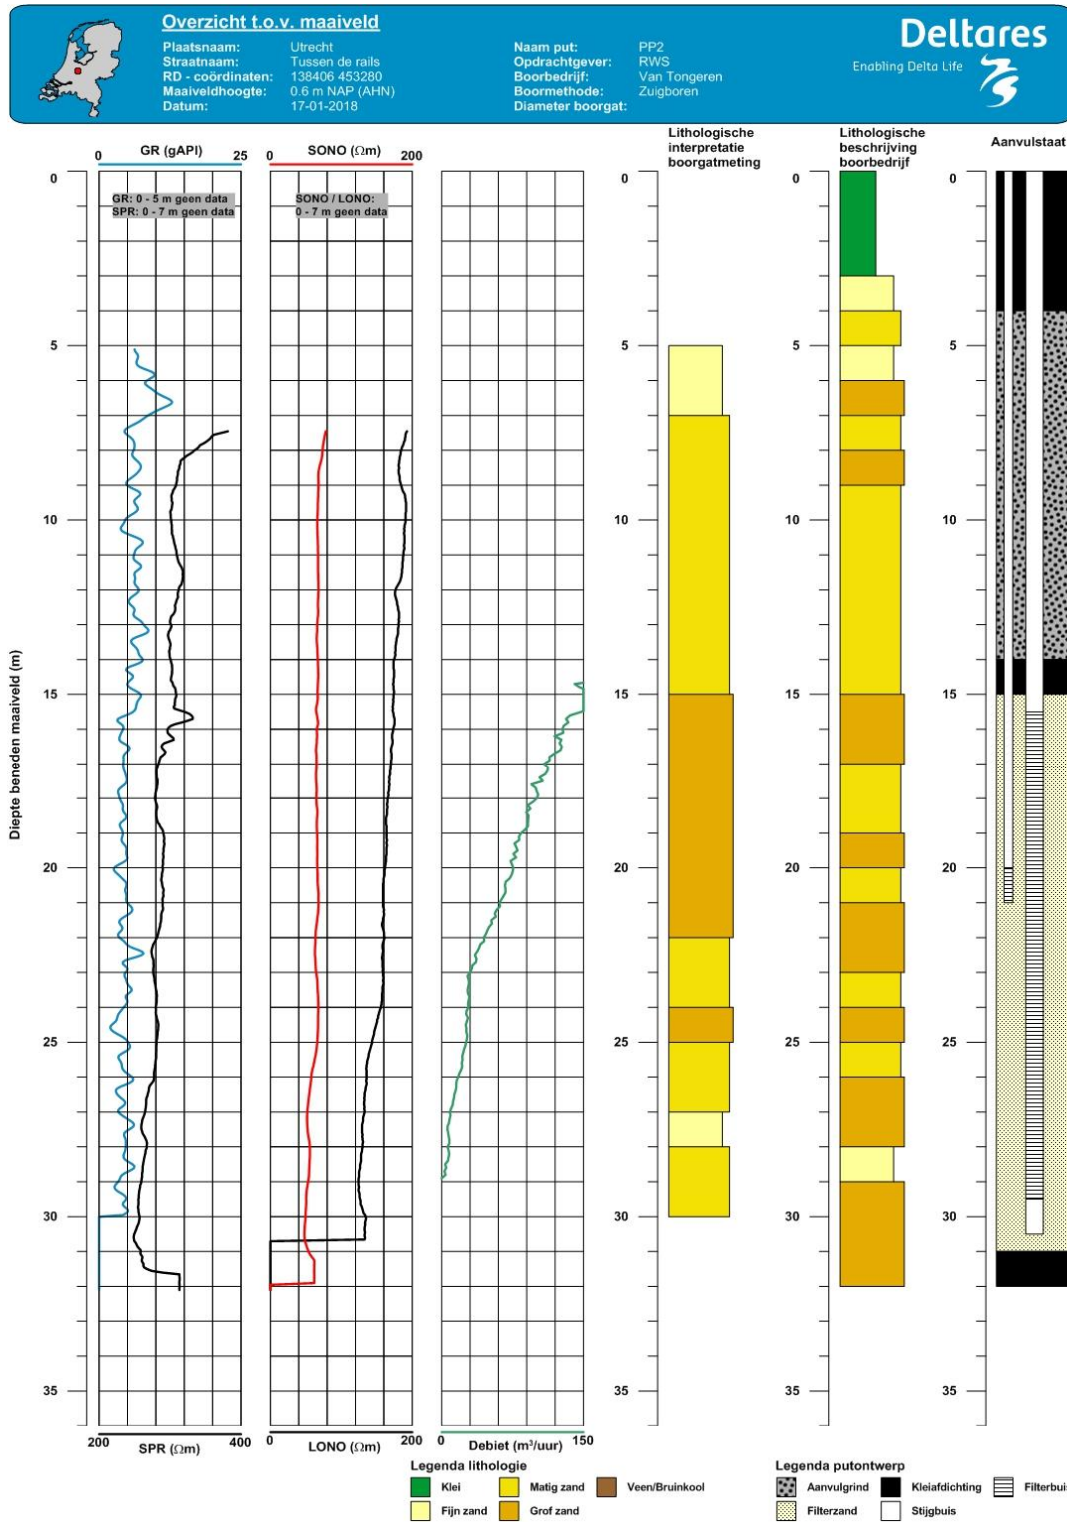
Figuur 6.4 Uitwerking van de boorgatmeting in PP2, inclusief de flowmetingen van maart (door Q-Flow bij een onttrekking tijdens de meting van 150 m³ per uur) [Deltares 2018B]

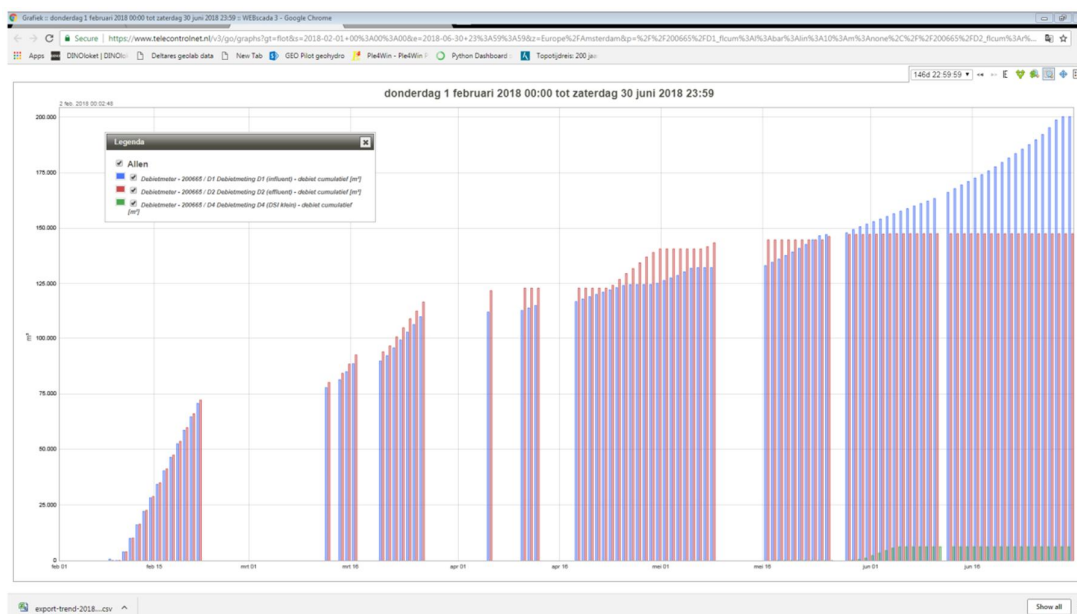
Figuur 7.1 Overzicht van cumulatief debiet dat opgepompt is (blauw) en dat via de zuivering is geloosd (rood). Het verschil is het aandeel dat is geretourneerd in de bodem.

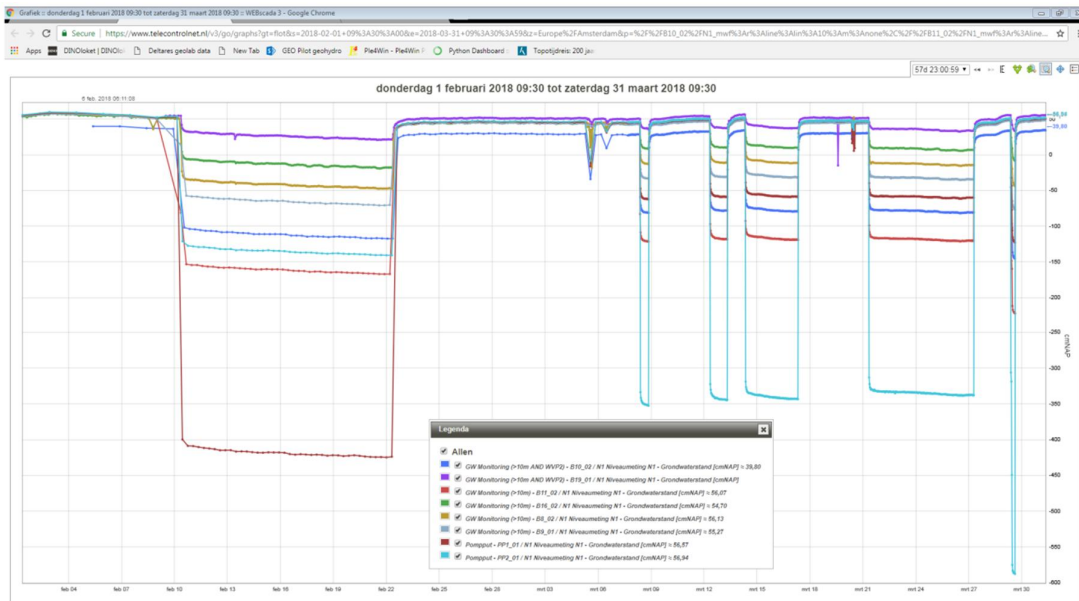
Figuur 7.2 Verlaging in enkele peilbuizen in de westelijke meetraai. Februari: pompproef fase 1 op PP1, Maart: pomp-stopproeven fase 2 met proeven van verschillende duur op PP2

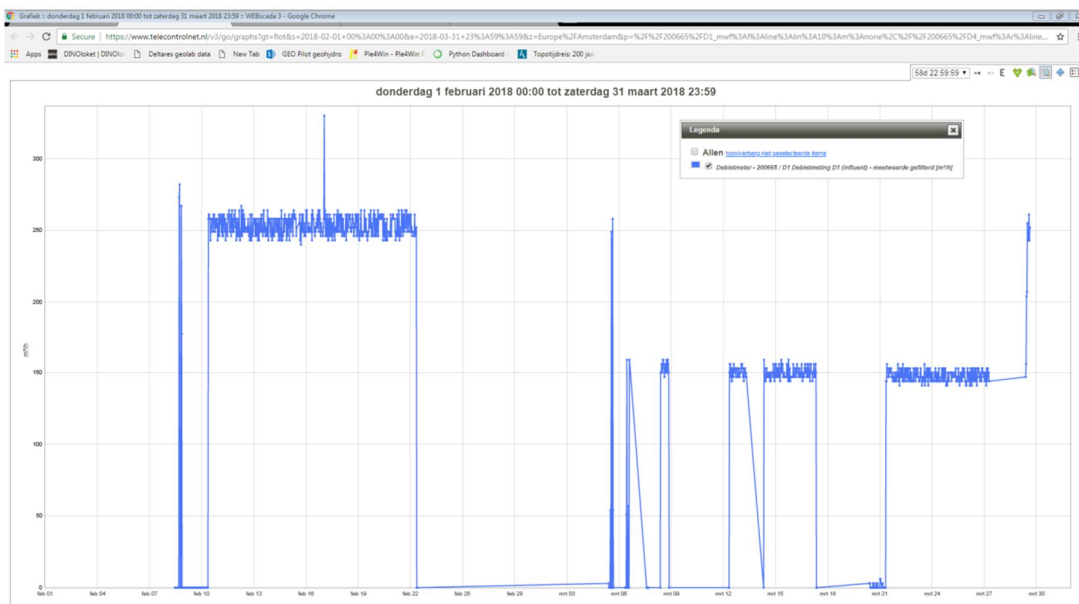
Figuur 7.3 Verpompte debieten tijdens de pompproeven. Februari: pompproef fase 1 op PP1 met 255 m³/uur, Maart: pomp-stopproeven fase 2 met proeven van verschillende duur op PP2 met 150 m³/uur. (schuine lijnen zijn perioden zonder data omdat de pomp uitstond)

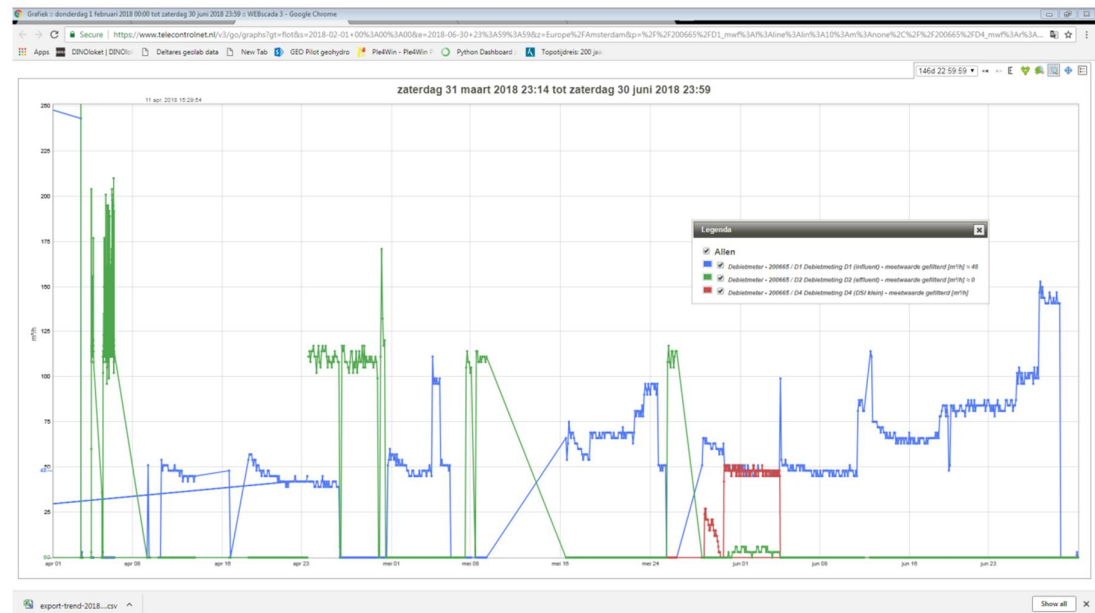
Figuur 7.5 Verpompte debieten tijdens de retourproeven. Groene lijn: watermeter voor schoonpompen. April: retourproef fase op RP3 met 50 m³/uur, Mei: retourproef fase op RP3 met pogingen om op te schalen naar 100 m³/uur, Juni: retourproef fase op DSI met opschaling naar 150 m³/u. (Schuine lijnen zijn perioden zonder data omdat de pomp uitstond)

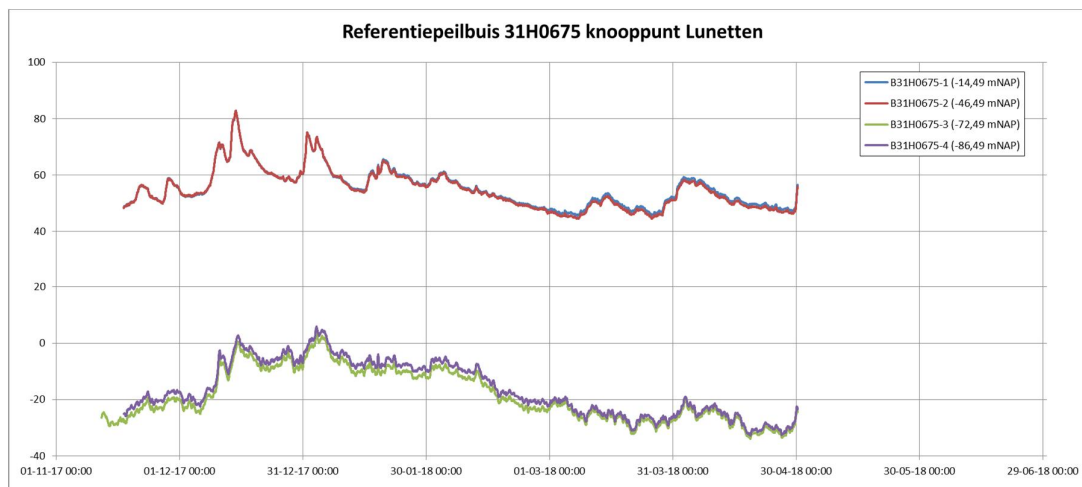
Figuur 7.8 Verloop van de grondwaterstanden in referentiepeilbuis 31H0675 bij knooppunt Lunetten

Tijdens de eerste proef van 10 tot 22 februari is volgens de referentiepeilbuizen sprake van een daling van de grondwaterstand in het eerste watervoerende pakket van circa 5 cm. De referentiemeetpunten liggen op circa 2 km afstand van de locatie van de pompputten. Ter controle is nagegaan dat de verwachte verlaging van de stijghoogte ten gevolge van de eerste pompproef met maximaal debiet van $255 \text{ m}^3/\text{u}$ ter plekke van de referentiemeetpunten volgens berekening 1 à 2 cm is.

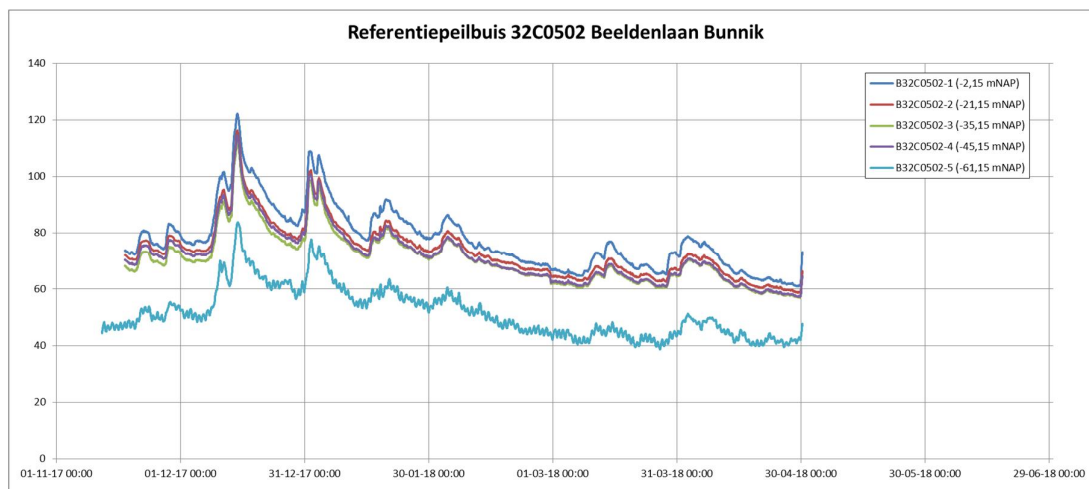
Figuur 7.9 Verloop van de grondwaterstanden in referentiepeilbuis 32C0502 aan de Beeldenlaan te Bunnik

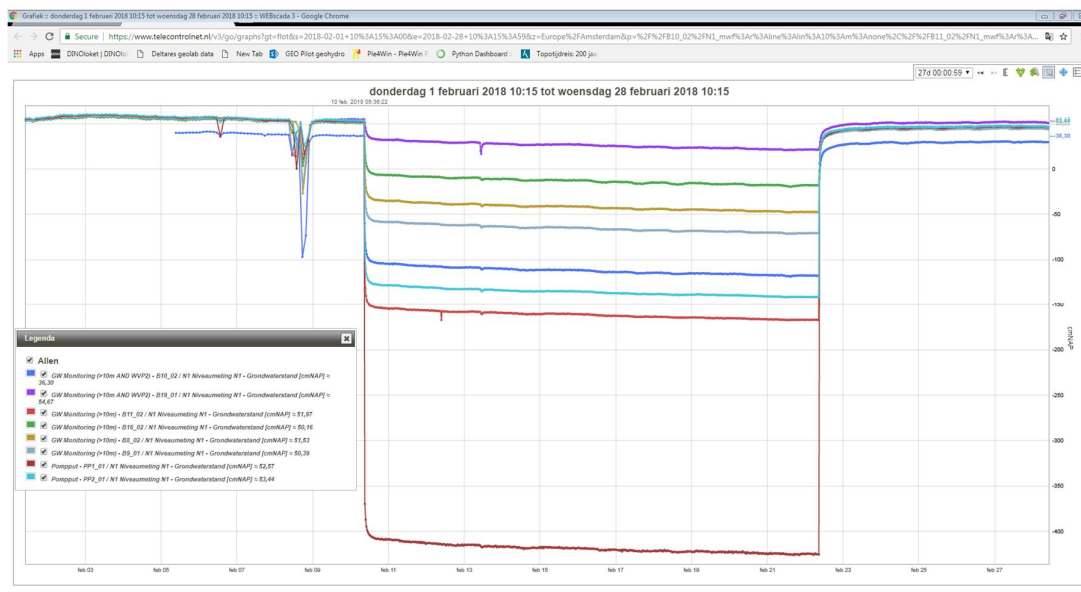
Figuur 8.1 Grondwaterverlaging in februari in de peilbuizen rond pompput PP1 bij eerste pompproef

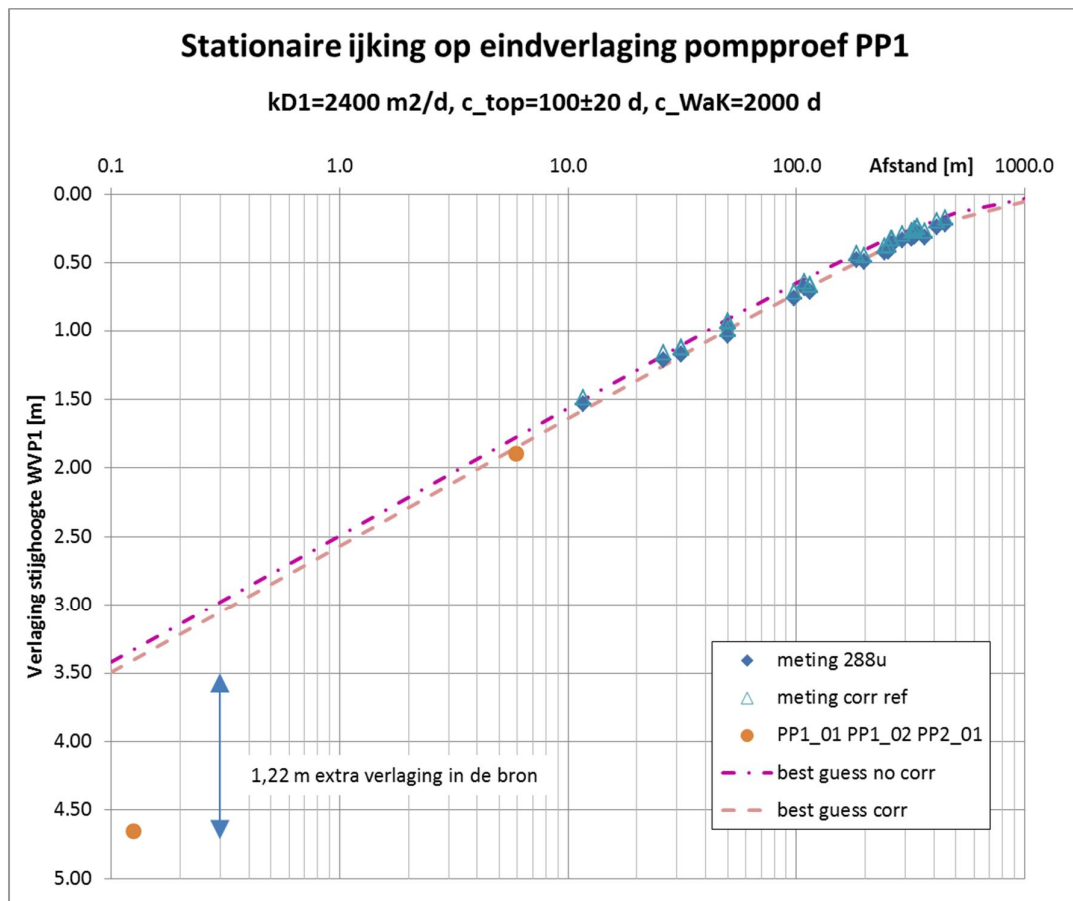
Figuur 8.3 Ijking volgens de vergelijking van DeGlee voor stationaire putstroming in 1 watervoerende laag onder een semipermeabele toplaag.

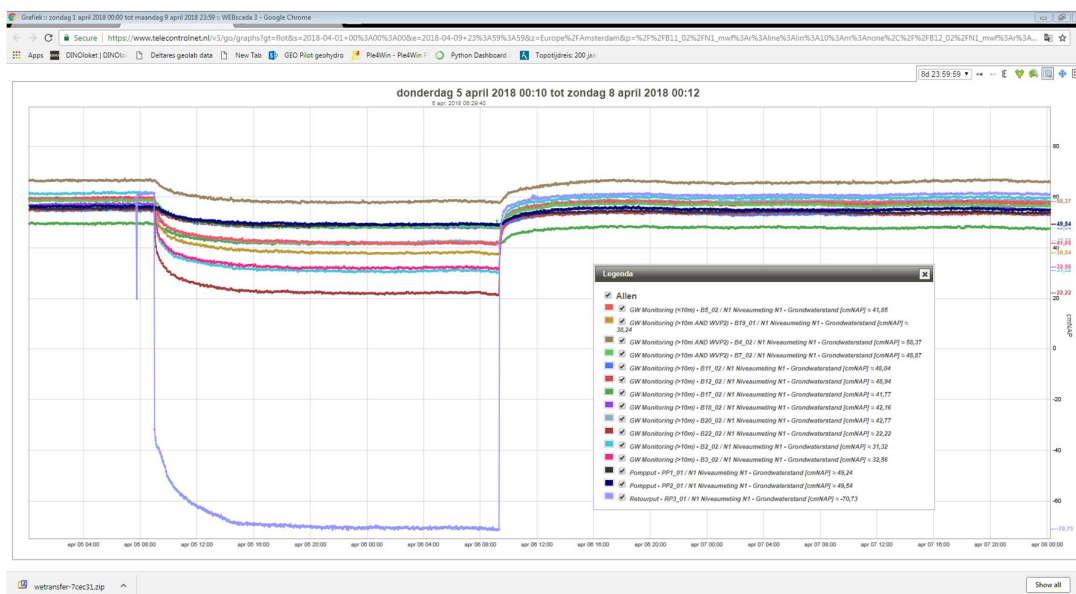
Figuur 8.7 Stijghoogteverandering (meetwaarde cmNAP) in de meetraai in het retourveld met peilbuizen op diverse afstanden tijdens de pompproef op RP3

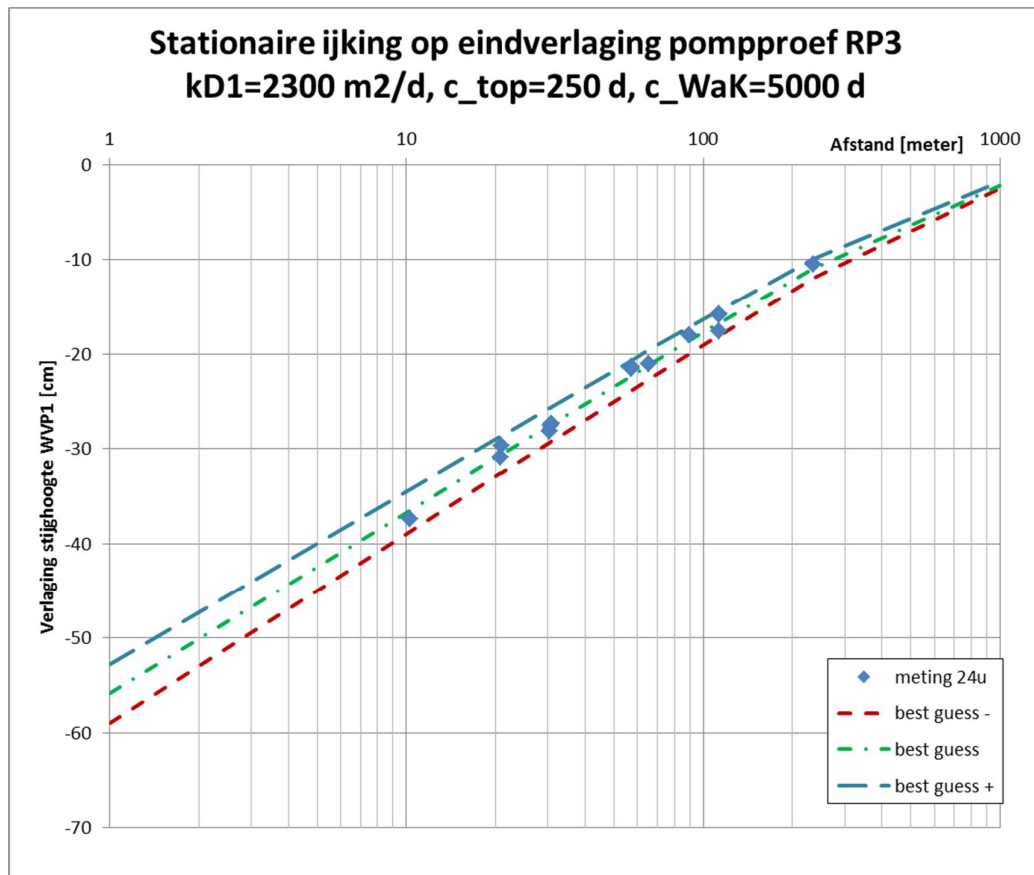
Figuur 8.8 Interpretatie van de korte pompproef op RP3 volgens de vergelijking van DeGlee voor stationaire putstroming in 1 watervoerende laag onder een semipermeabele toplaag.

Het bepaalde gesommeerde doorlaatvermogen van $2300 \text{ m}^2/\text{d}$ is daarom opnieuw verdeeld volgens de uitkomst van de flowmeting. De tijdsafhankelijke kalibratie voor kleine tijdstappen is goed passend te krijgen. De weerstand van Holoceen en de bergingsfactoren zijn daarbij gekalibreerd op respectievelijk 270 dagen en $2 \cdot 10^{-3}$. Het condition number is hierbij klein (5,9) en de som van kleinste kwadraten is $0,066 \text{ m}^2$ voor 19 geselecteerde meetpunten met 10 waarnemingen uit de beschikbare tijdreeks (gemiddeld 2 cm afwijking per datapunt). Uit de analyse met MLU volgde de set parameterwaarden die in tabel 8.9 is vermeld.

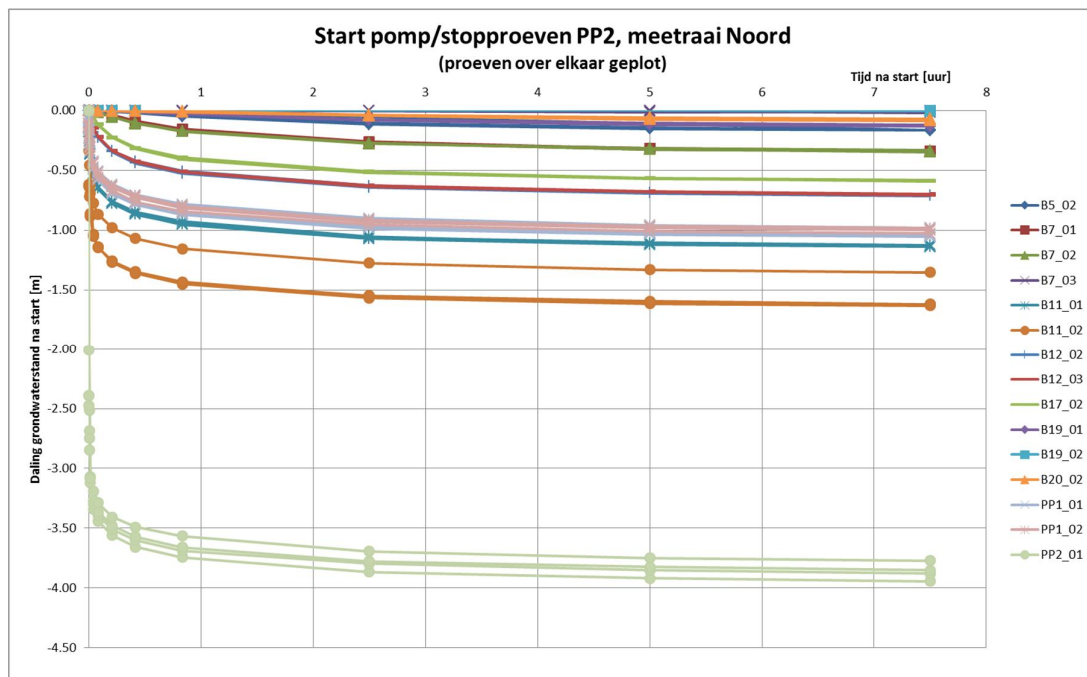
Figuur 9.1 Ontwikkeling van de grondwaterverlaging volgens de metingen in de eerste uren van 4 pomptesten

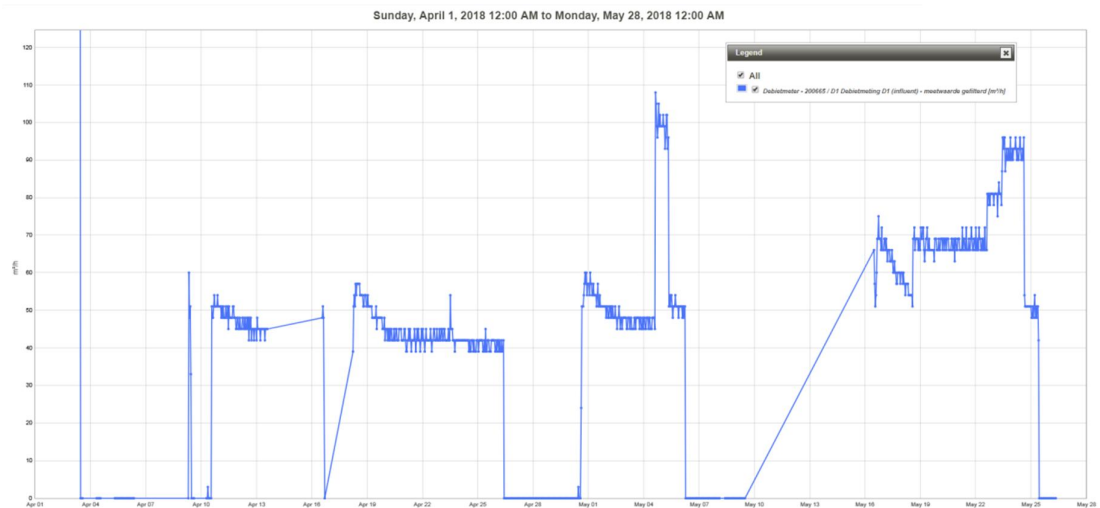
Figuur 10.1 Verpompte debieten tijdens alle proeven op de traditionele retourput RP3

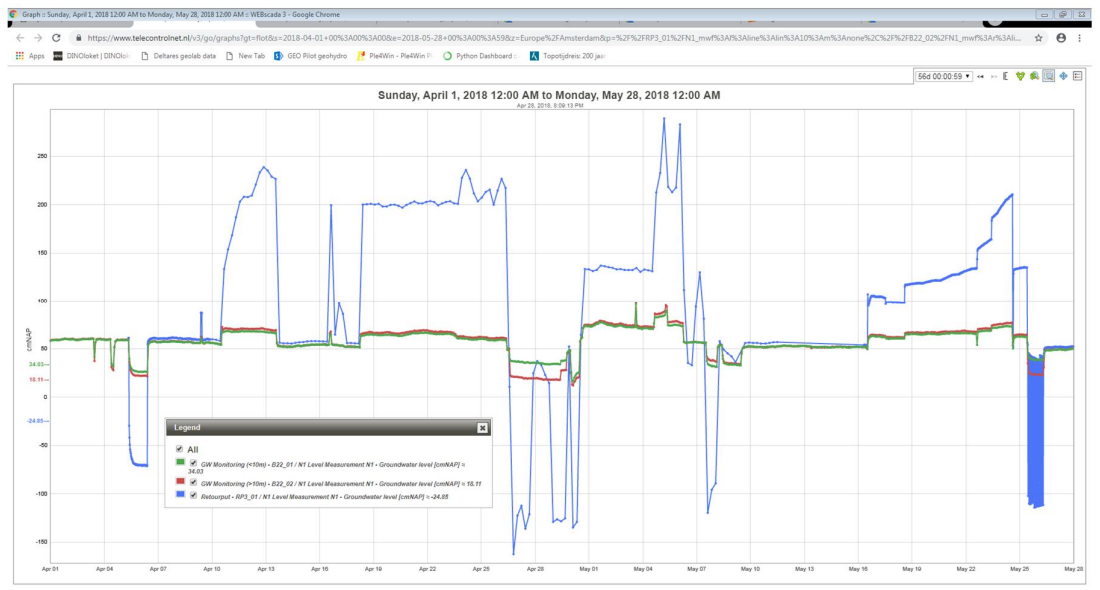
Figuur 10.2 Waterstand in de peilbuis in de omstorting en in de peilbuizen B22-1 en B22-2 op 10 m afstand tijdens alle proeven op de traditionele retourput RP3

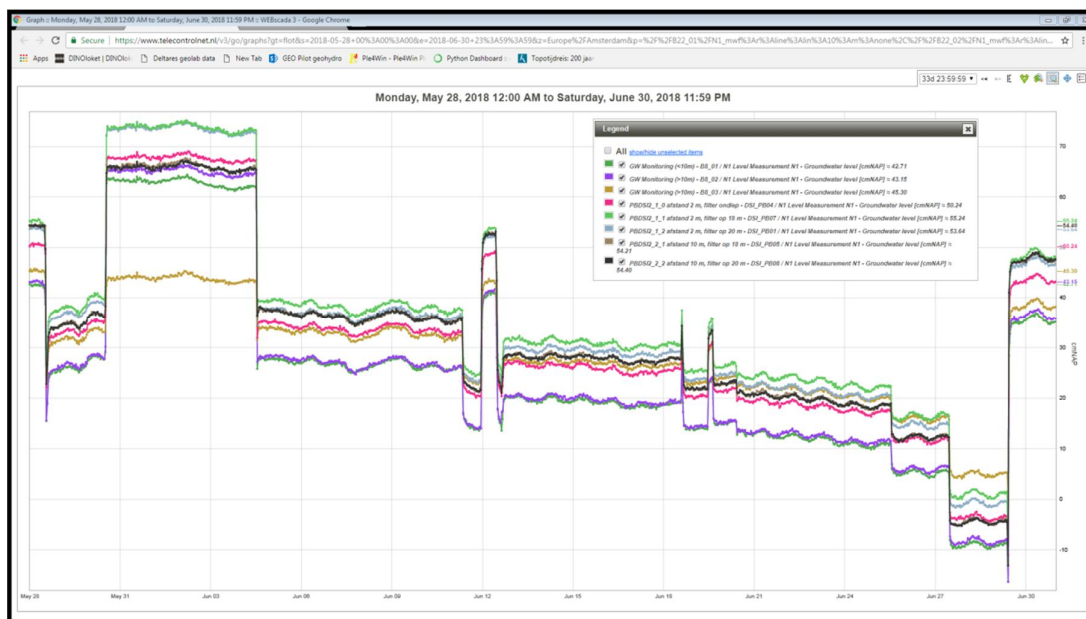
Figuur 10.5 Stijghoogteverandering bij DSI-streng 2 achter de zuivering. Retour op streng 2 was van 30 mei tot 4 juni 12:00. Effecten daarna zijn het gevolg van pompen uit PP2 en retour op DSI-streng 1 in retourveld

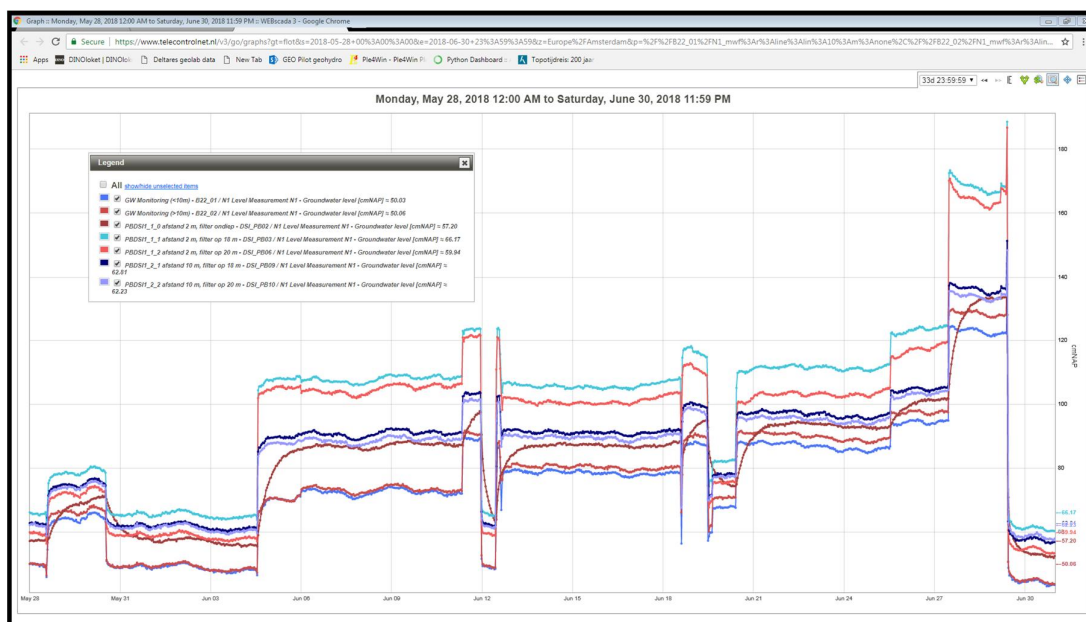
Figuur 10.6 Stijghoogteverandering bij DSI-streng 1 in het retourveld

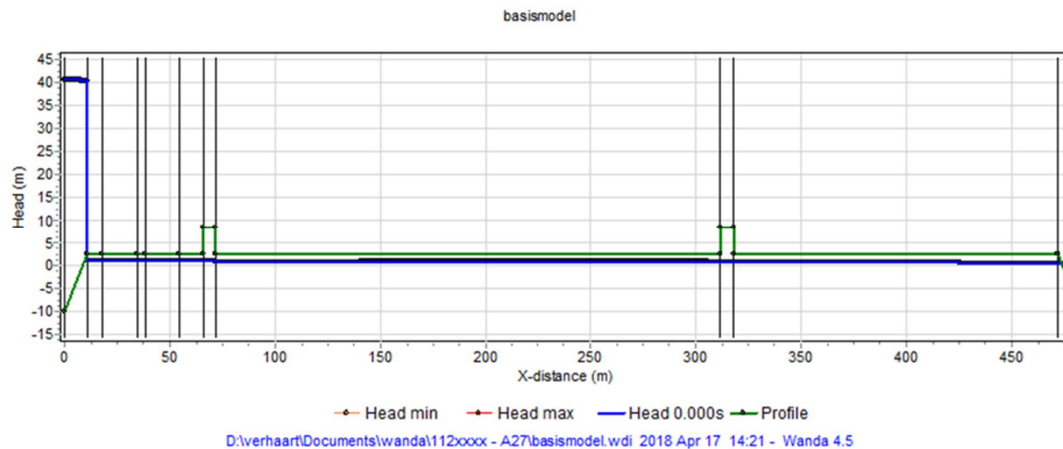
Figuur 10.12 Verloop van hydraulische gradiënt over de retourleiding

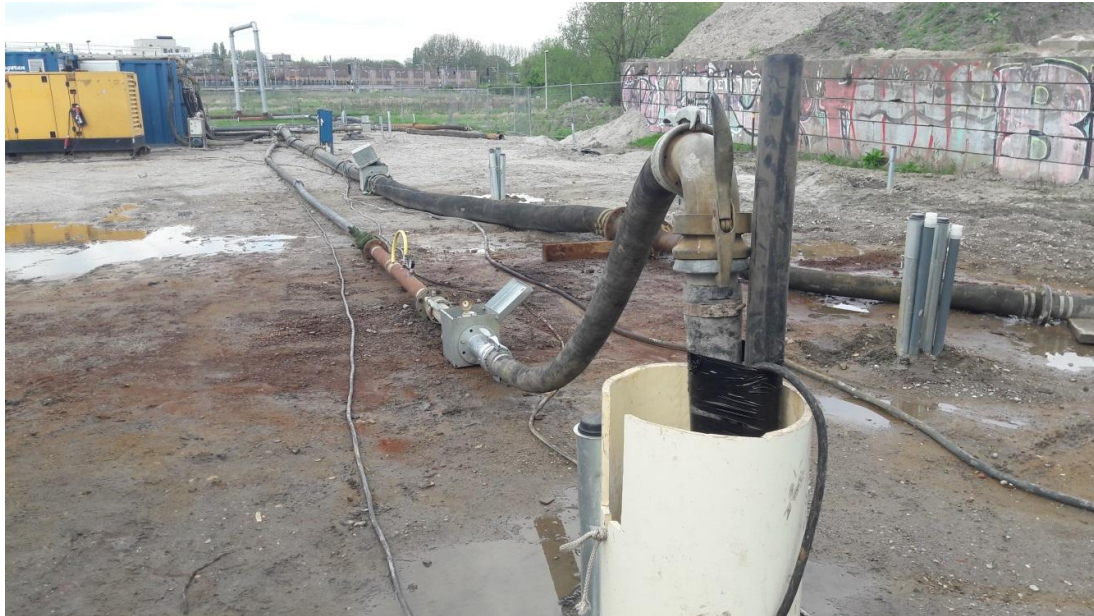
Figuur 12.1 Pompput 1 met afvoerleiding waarin watermeter en monsterpunten in de richting van waterzuivering en pijpenbrug. Tevens is de westelijke meetraai met peilbuizen in stalen kokers te zien.

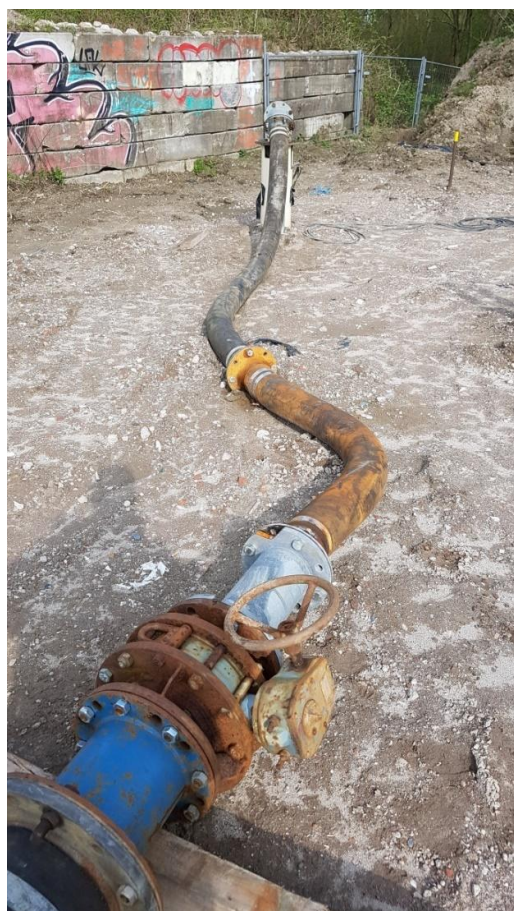
Figuur 12.2 Pompput 2 met afvoerleiding en afsluiter

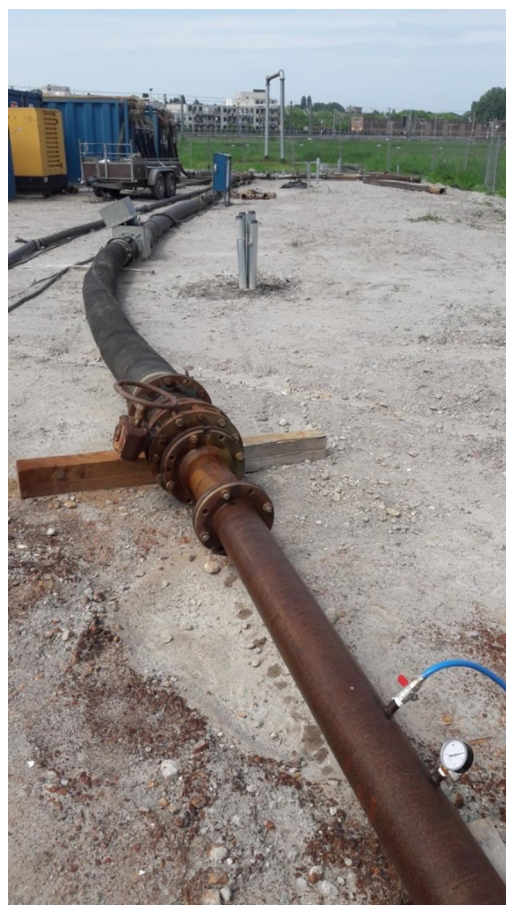
Figuur 12.3 afvoerleiding met manometer, monsternamepunt, afsluiter, watermeter en pijpenbrug over fietspad

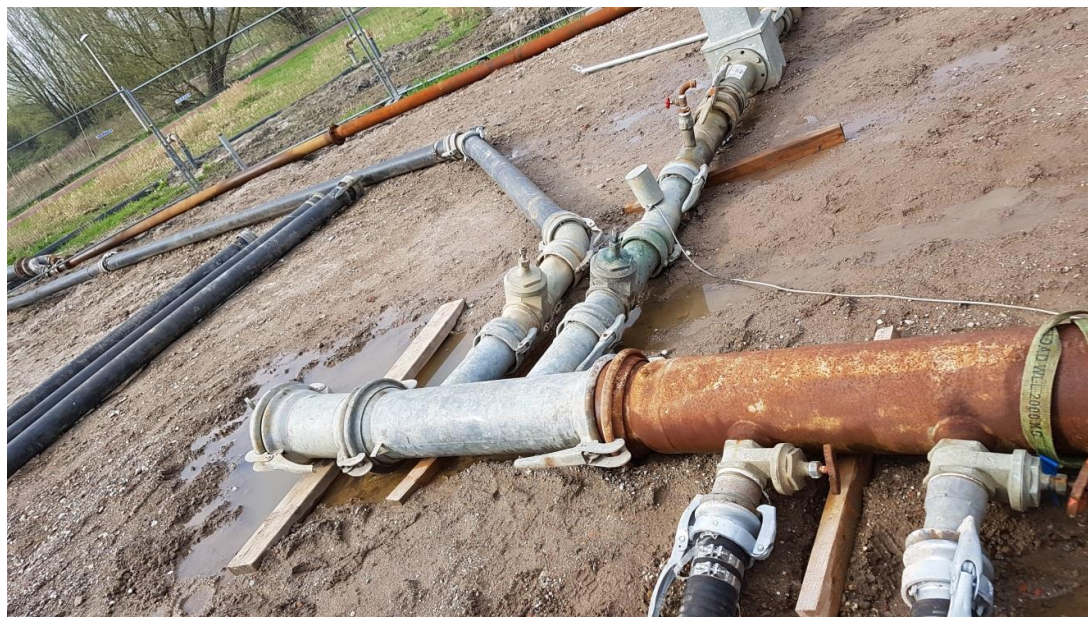
Figuur 12.4 Verdeelstuk naar DSI-systeem 1 achter zuivering en leiding naar retourveld 2

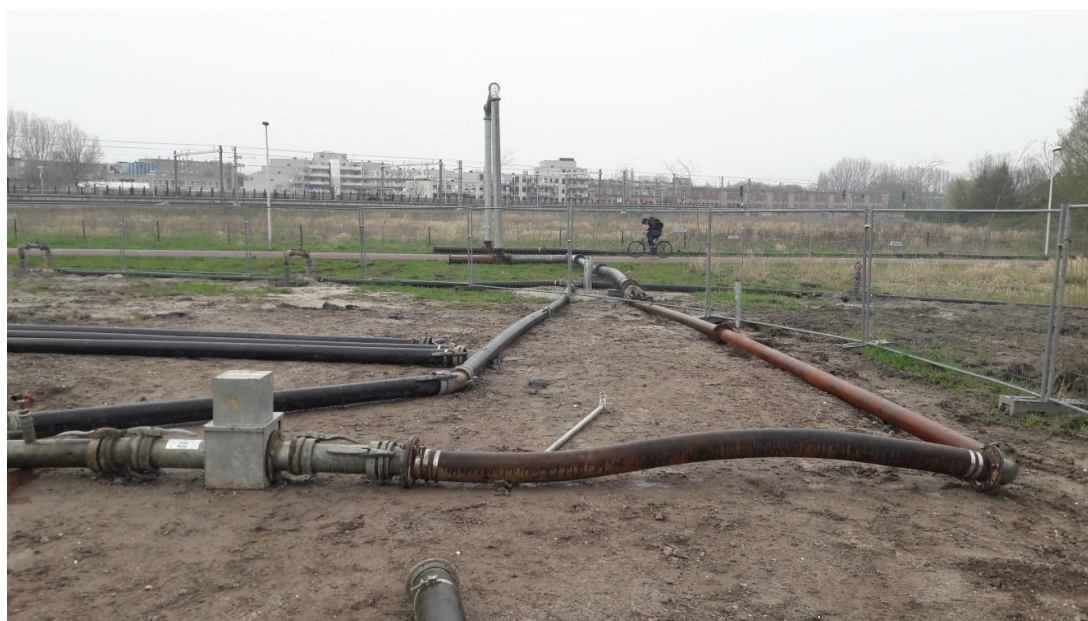
Figuur 12.5 Verdeelstuk naar DSI-systeem 1 achter zuivering en leiding naar retourveld 2, watermeter 2, pijpenbrug

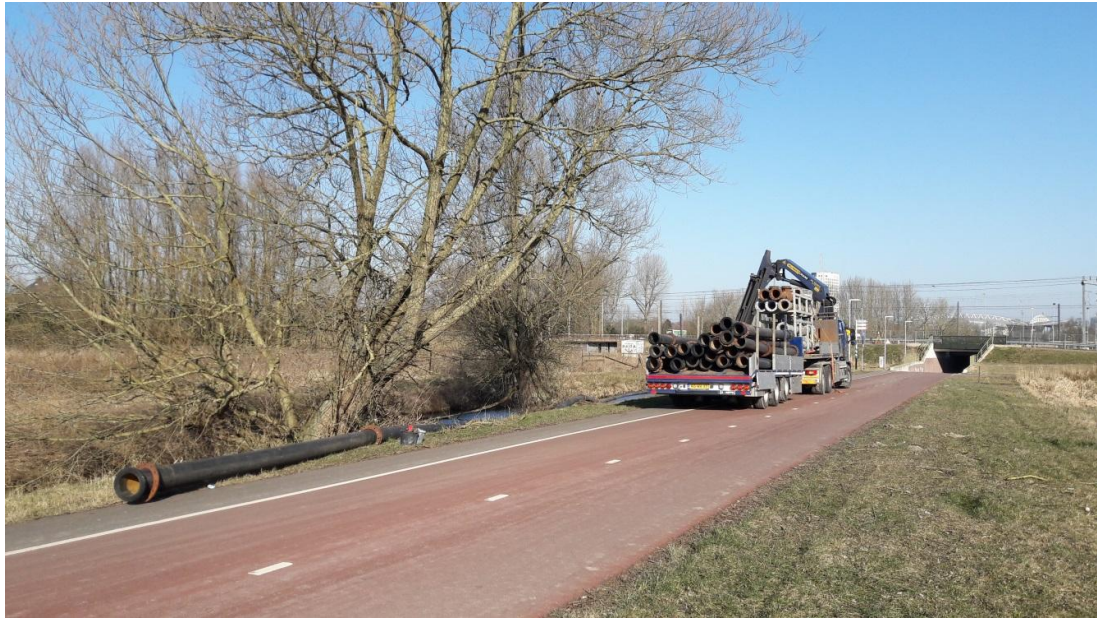
Figuur 12.6 Aanvoer en aanleg van de HDPE-pijpdelen voor de retourleiding langs fietspad en sloot

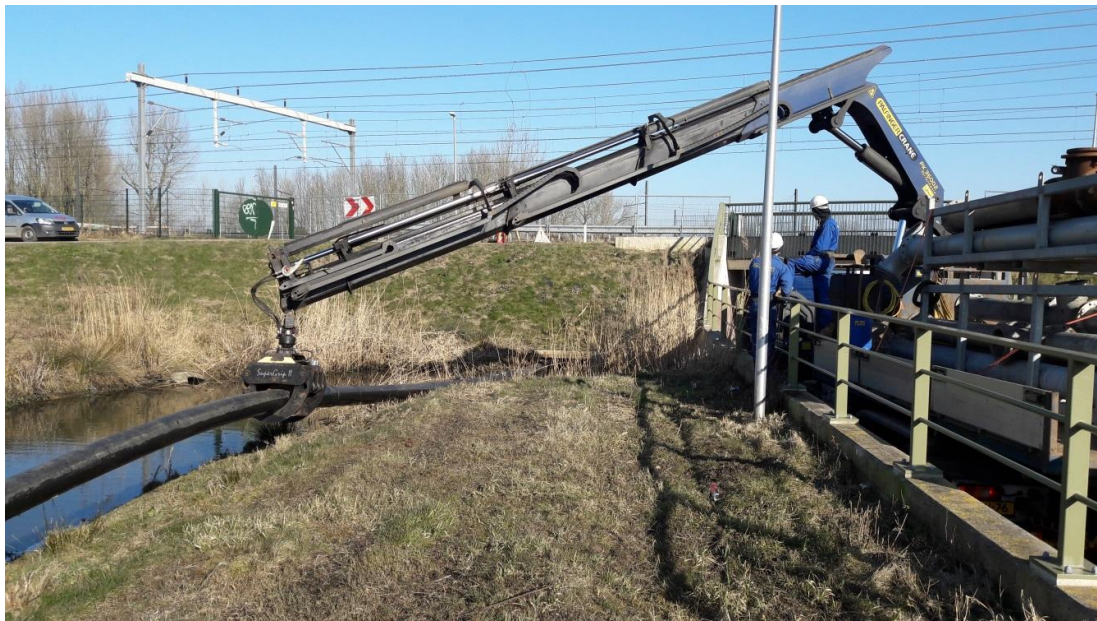
Figuur 12.7 Doorvoer van de retourleiding door de duiker onder de spoorlijn Utrecht - Arnhem
