**A27 Ring Utrecht -
Interpretatie
geohydrologische proeven**

Pomp-, stop- en retourproeven

11202343-007

Opdrachtgever	Project	Kenmerk	Pagina's
Rijkswaterstaat Grote Projecten en Onderhoud Gebouw Westraven, UTRECHT	11202343-007	11202343-007-BGS-0002	92

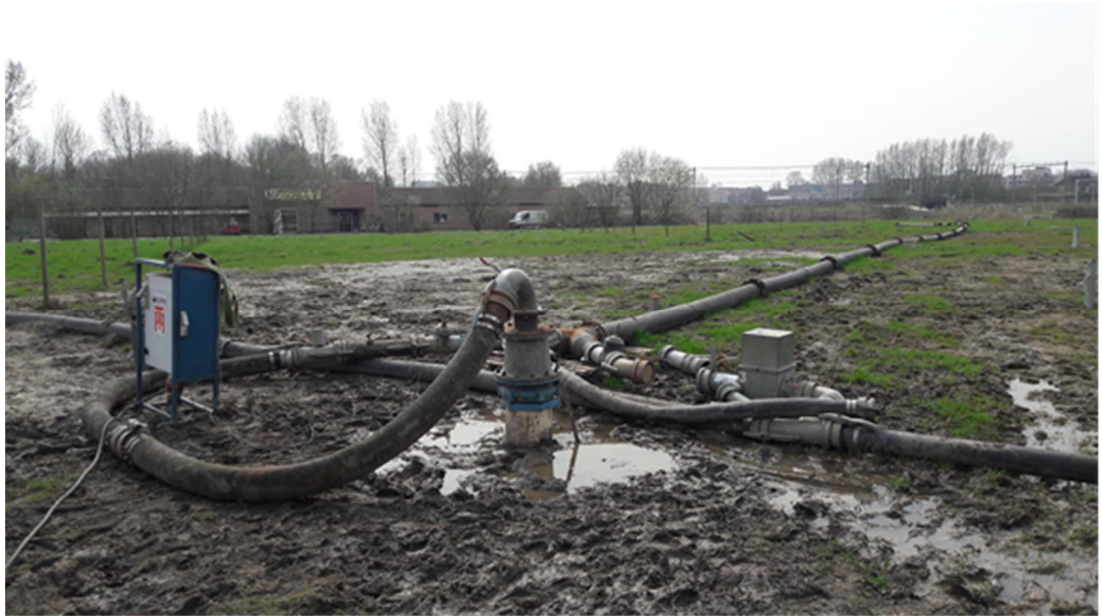
Figuur 12.8 Inrichting retourput RP3 bij aanvang

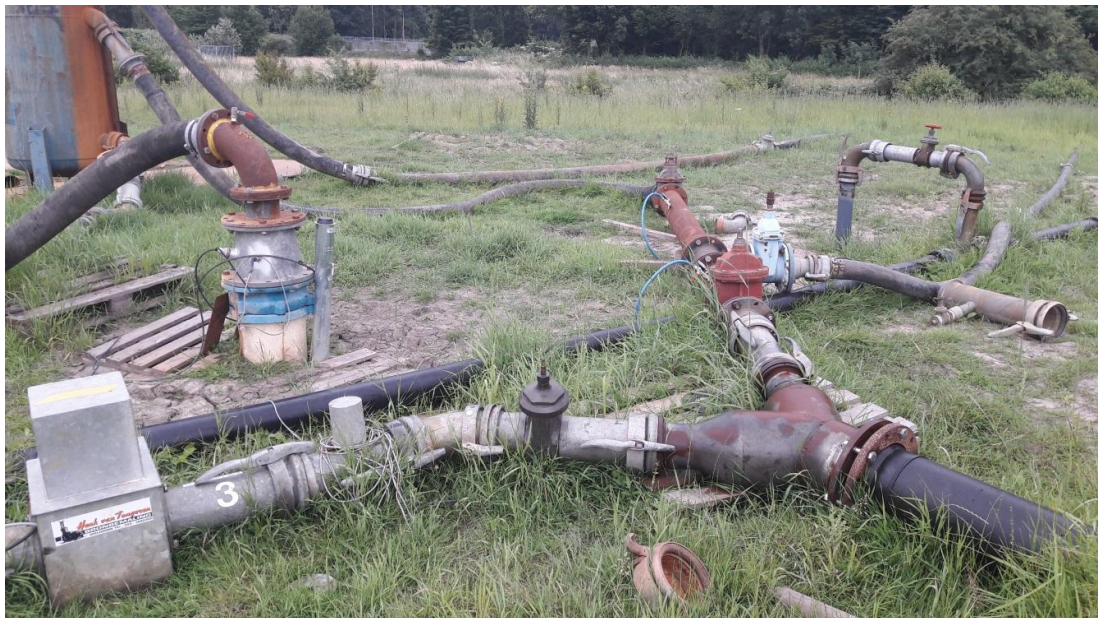
Figuur 12.9 Verdeelstukken RP3 en DSI-streng 2 met afsluiters, watermeter en monsternamepunten

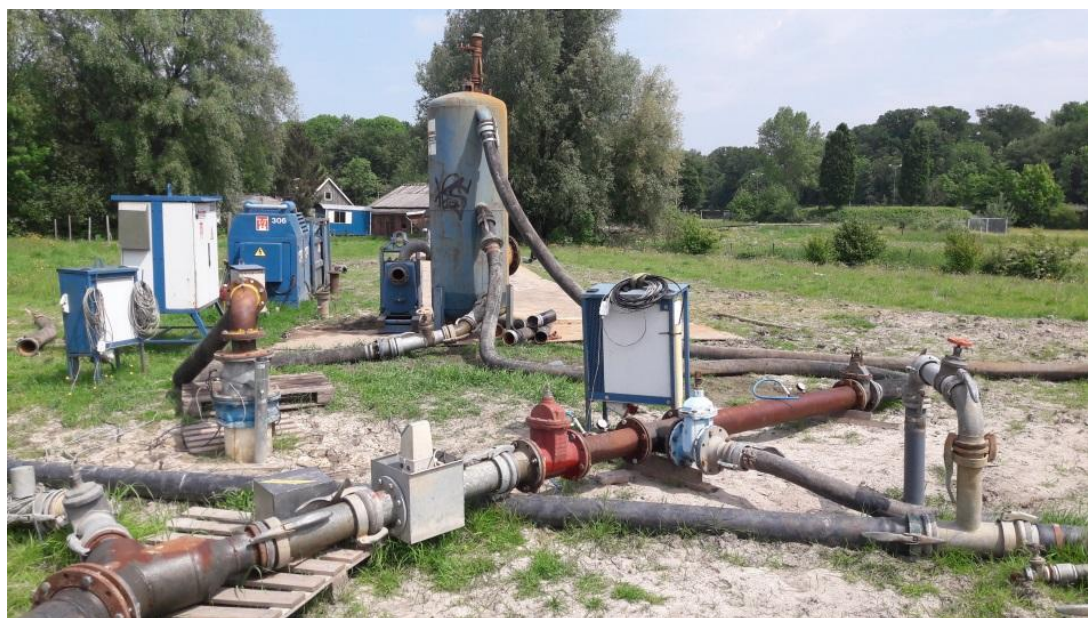
Figuur 12.10 Ontgassingsvat bij RP3, onderin afvoer naar retourput, midden invoer vanuit retourleiding, aansluiting boven spuileiding, kraan ten behoeve van ontluchting met klein fontein, hoogste opvoerleiding op het vat is de overdrukbeveiliging

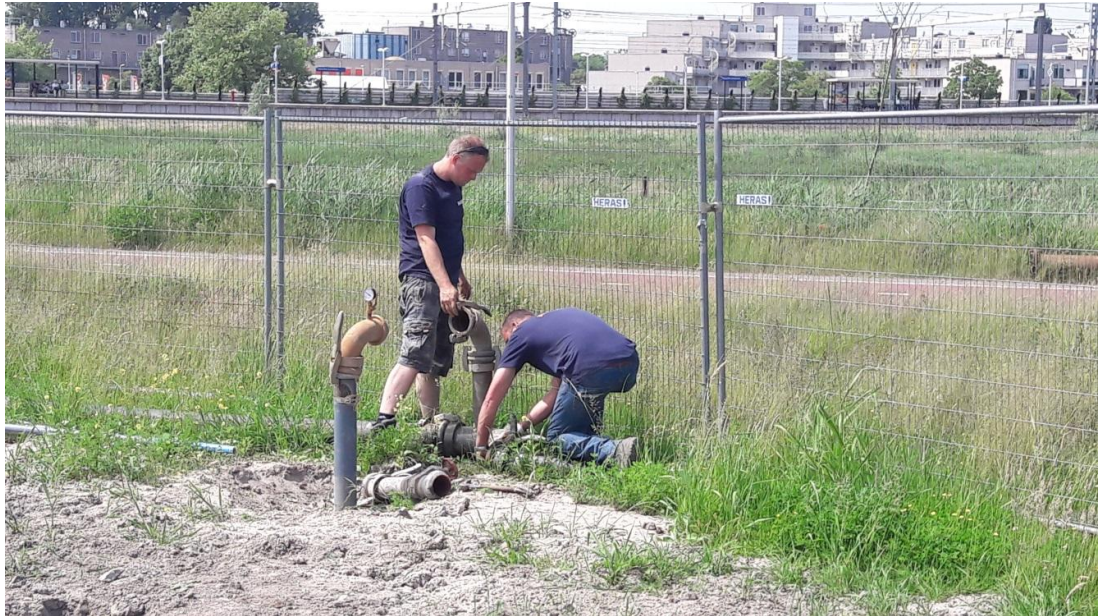
Figuur 12.11 Plaatsing DSI-streng 1 nabij zuivering

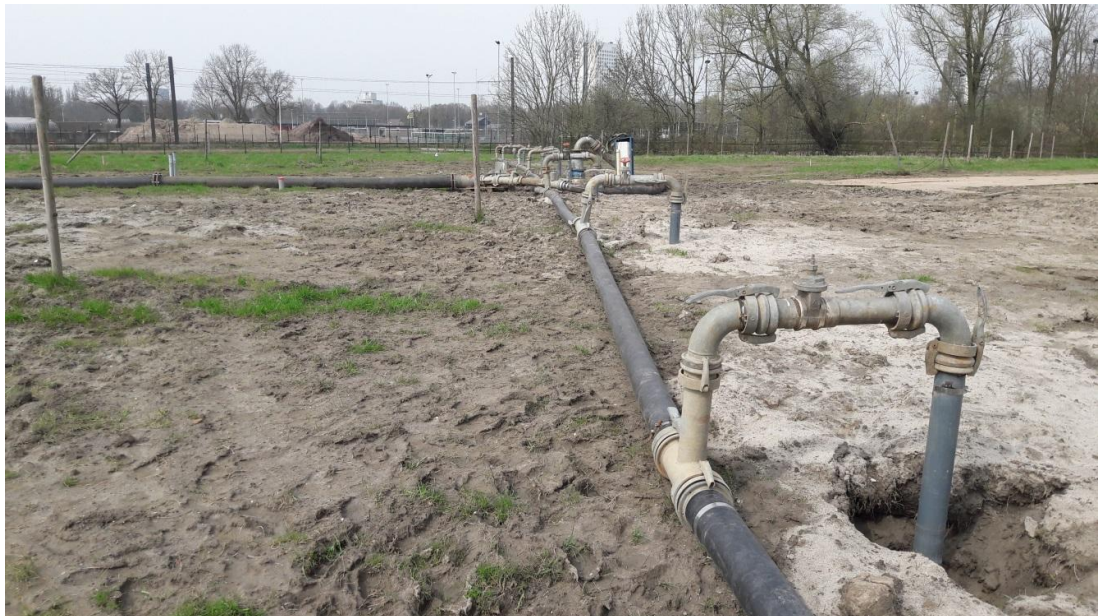
Figuur 12.12 DSI-streng 2 na aanleg

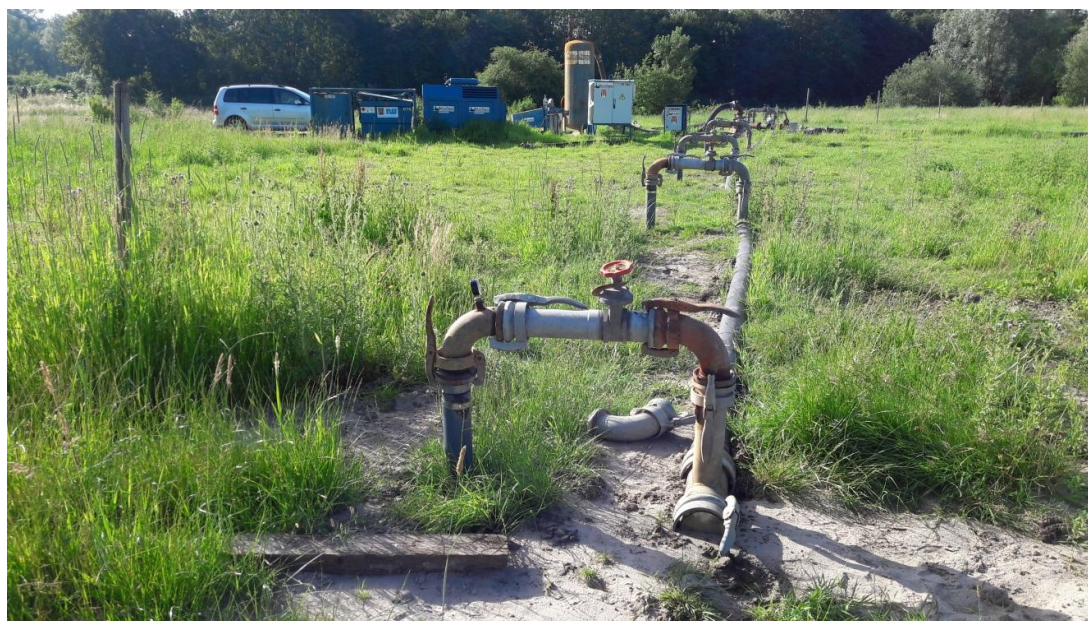
Figuur 12.13 DSI-streng 2 bij in gebruikname, inclusief drukopnemer op de putkop

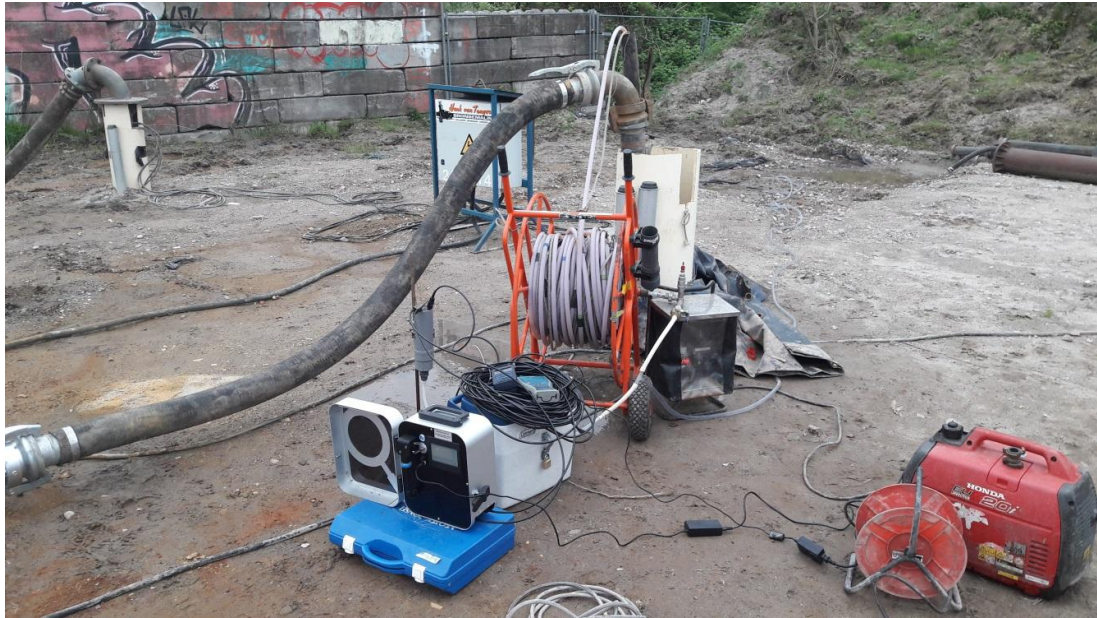
Figuur 12.15 MFI-meting PP1 door KWR. MFI = Membraan Filtratie Index
